【技術研鑽プログラム】 高速レーザラインスキャナ製作と降雪粒子形状計測への応用

○民田晴也^{A)}、久島萌人^{A)}、足立匠^{A)}、鈴木和司^{B)}、
大西崇文^{B)}、叶哲生^{B)}、伊藤和也^{B)}
A) 教育・研究技術支援室 計測・制御技術系
B) 教育・研究技術支援室 装置開発技術系

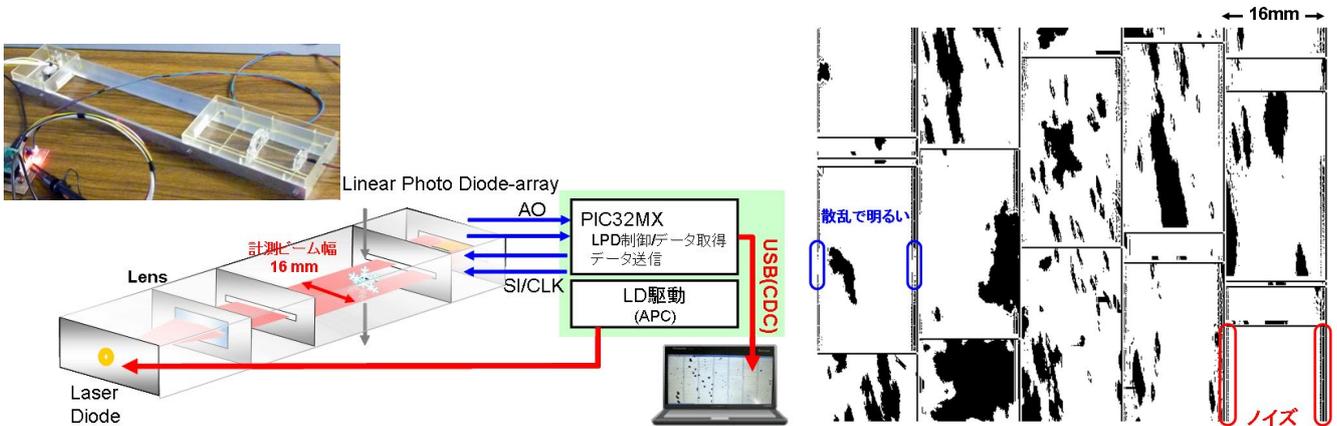
図1 レーザラインスキャナ概要

レーザラインスキャナ^{[1]-[3]}の概要を図1に示す。半導体レーザ(波長780nm; 5mW)と非球面プラスチックレンズ(25 mm径)でシート光を生成、計測幅16mmのLinear Photo Diode-array (125 μ m分解能)で受光、スライスレート20 kHzで高速スキャンし通過物の形状を計測する。計測開始/終了は受光素子に2ピクセル以上の影が存在するか?が条件となる。ラインスキャナは光学系に付着物があるとノイズ画像更新が継続(常時影あり)、物体通過に関係なく画像取得状態に陥るため、常時影となるピクセルを計測開始条件から除外するマスク機能を組み込み安定性を高めている。図2に計測画像の例として、積雪した雪をラインスキャナに落とした計測画像を示す。この画像は光軸アライメント不良による線状ノイズ影が両端部に生じている例でもある。計測シート光強度はガウス分布であり(中央が強く両端が弱い)、強度が弱い両端で線状ノイズが発生し易い。レーザ出力が高ければ安定するが、降水粒子観測では出力が高ければ良いというわけでもなく最適値がある。また、図2は粒子散乱により端部が明るくなる現象も示している。ラインスキャナ制御にはPIC32MXマイコンを利用、USBを介して電源供給とデータ転送を行う。このラインスキャナは実用化し、昨年度は山形県蔵王で冬季全期間の連続観測^[4]、今年度は降雪粒子立体計測を目標に45° 毎に計測シート光を配置した4-channelマルチラインスキャナを北大低温研で運用している(付録2参照)。

図2 計測画像例(擬似降雪粒子)

ラインスキャナ組立と調整作業に北大低温研 技術部装置開発室の一角を、設営場所に低温研中庭と雲科学分野所有の観測小屋を借用した。ラインスキャナ設営・調整の全作業は若手職員らの自主性に任せ、屋内調整後、設営場所である低温研中庭の除雪を行い、観測小屋に信号線を引き込み設営した(図3)。簡易設営後、積雪した雪を降らせた擬似降雪粒子(図2)で動作確認と微調整を行った。計測画像両端部にノイズ影が発生することがあるが概ね安定動作と判断して、夜間の降雪を期待して運用状態で宿に戻った。

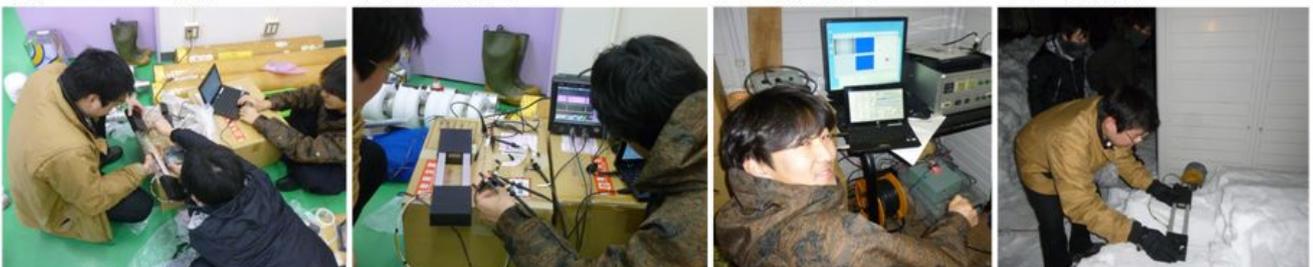
図3 ラインスキャナ組立、調整、設営

(a) LD PWR設定

(b) 光軸調整

(c) 観測小屋

(d) 野外設営

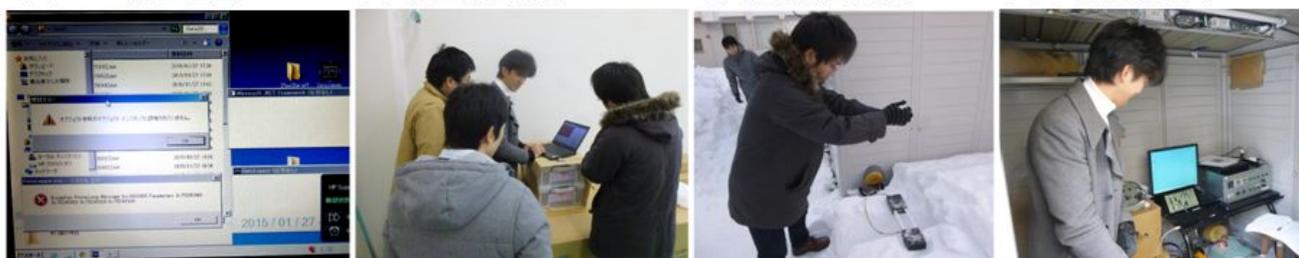
図4 データ収録プログラムの停止原因調査と観測再開

深夜から明方にかけて弱い降雪があり、期待して観測結果を確認したが、残念ながら降雪前にデータ収録プログラムがハングアップしていた。観測停止までの取得データと計測アルゴリズムを精査して停止原因を検査、対策を施して再観測に挑戦した（図4）。停止原因はデータ受信時のメモリ操作にあり、大量のノイズデータ受信（図2の両端ノイズ）が原因と結論付け光軸再調整を行った。再調整後、大量の擬似降雪粒子を計測、データ転送には時間がかかるがデータ収録プログラムがハングアップしないことを確認した。トラブルシューティング中に短時間の降雪があり、僅かなサンプル数だが実際の降雪粒子画像の計測ができた。

(a) Error停止画面

(b) 停止原因検討

(c) 擬似降雪試験

(d) 安定受信確認

計測アプリケーション window 応答なし。windows エラーコード”0xc0000005”メモリアクセス違反で停止。C#（データ収録プログラム作成言語）のエラーメッセージでは”オブジェクト参照がオブジェクトインスタンスに設定されていません”と表示（図4a）。

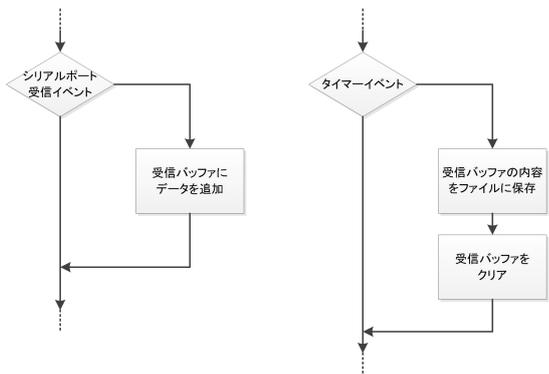
図5 データ収録アプリケーションイベント毎のフローチャート

データ収録プログラムは、シリアルデータ受信イベントとタイマーイベントで動作している（図5）。データ受信イベント発生時、プログラムはシリアル受信データを受信バッファ（動的メモリ空間）に一時保存する。タイマーイベントで、受信バッファの内容をファイルに保存、受信バッファの中身を消去する仕組みになっている。ここでラインスキャナから大量のデータ送信があると、タイマーイベント発生前に受信バッファが溢れる可能性がある。根本的な解決はラインスキャナの計測安定性向上であるが、エラー耐性を高めるための受信バッファ増強、バッファ2重化（swapメモリ）、バッファ容量を超えない制御プログラミングも重要である。応急処置として、ラインスキャナまたはデータ受信プログラムでノイズデータを瞬時に破棄する手法が考えられる。但し、多量のノイズ計測とそのデータ転送時間は計測デッドタイムとなり粒子取得率が著しく低下、統計学的に有意な粒径分布は得られない。しかしながら、粒子画像が取得できていれば、何が降っていたか？雪片？霰？など粒子種別判別ができる観測データは取得でき、データを全く取得できない最悪の結果は回避できる。今回のトラブル対処では計測シート光強度とアライメント再調整により計測両端部ノイズ（図2）を抑制できたが、図6のようなLD発振不安定による瞬時ノイズは残った。瞬時ノイズ除去のため、ラインスキャナ計測アルゴリズムのデータ転送条件に最低スライス数の設定が好ましい。

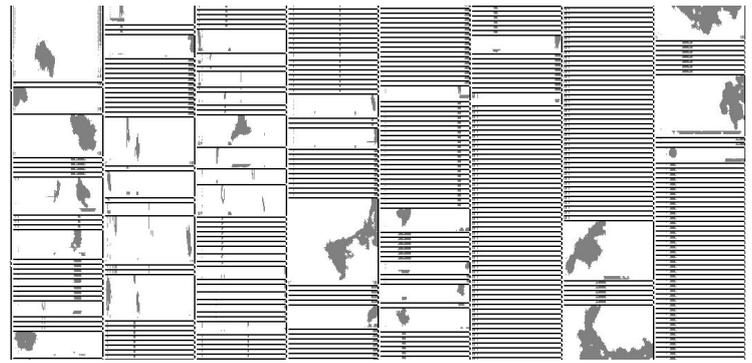
図6 再調整後の計測画像。LD 不安定による瞬時ノイズあり。固定パケット長データ受信と描画、計測時のメモリゼロ埋めが無い場合、直前画像の残骸を描画する場合あり。

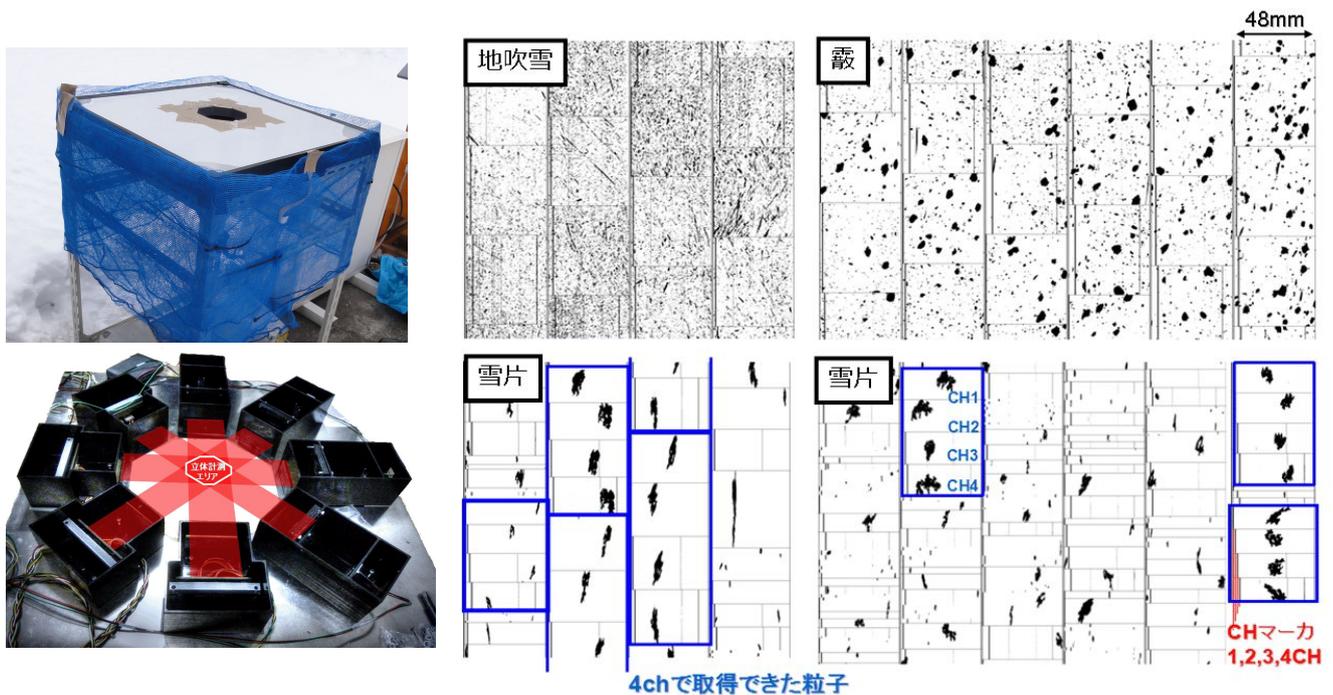
ラインスキャナは実用化し、昨年度は山形県蔵王で冬季全期間の連続観測、今年度は降雪粒子立体計測を目標に 45° 毎に計測シート光を配置した 4-channel マルチラインスキャナを北大低温研で運用している。この機会に 4-channel ラインスキャナを簡単に紹介する。図 A2-1 に 4-channel ラインスキャナの外観を、図 4 に観測画像速報：地吹雪による多量の微小粒子（図 A2-2a）、霰（図 A2-2b）、雪片画像の例（図 A2-2c, d）を示す。粒子立体化アルゴリズムは現在開発中。研鑽プログラム版に比べ、計測幅は 16 mm から 48mm に拡幅、データ転送方式は Gigabit LAN (UDP) に変更。マルチラインスキャナ化により計測シート光に高度差を設け、粒子落下速度を計測、ラインスキャナの弱点である可変鉛直分解能から絶対鉛直分解能計測に対応。制御部は FPGA (Xilinx Zynq-7000) を利用、データ収録は省スペースの手のひらサイズ PC (Intel NUC) で安定性の高い Linux OS で運用、遠隔監視およびデータ転送を行っている。

図 A2-1 4ch ラインスキャナ外観。
立体計測は 4 ビーム交差域。

図 A2-2 降雪粒子計測画像の例。左端ラインはマーカ(CH1-4)。
青枠は立体化できる事例 (4ch で粒子を捕捉)。
