# 解剖実習室、処置室の労働環境・解剖系技術職員の業務について

医学系技術支援室 生物生体系

## 1.概要

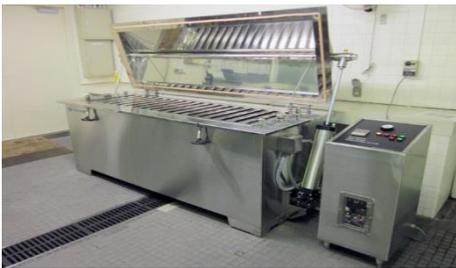
図 3 急速遺体防腐装置

ご遺体に注入された防腐液のホルムアルデヒドをアルコールに置換するために、1週間程度約40%アルコール液の入った急速遺体防腐処置装置（図3）の中にご遺体を入れて、ホルマリンをアルコールに置換する。

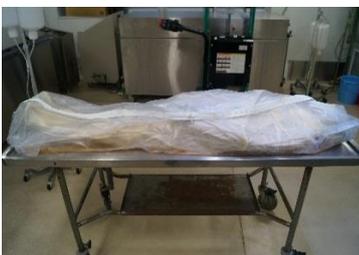
図 4 納体袋に包まれたご献体

ご遺体は納体袋の中で全身を布で包み、アルコールをかけた後、袋を密閉し保存庫で長期間保存する（図4、5）現在、解剖実習に使われるまでに約3年かかっているが、ご遺体が腐敗していることは非常に稀である。

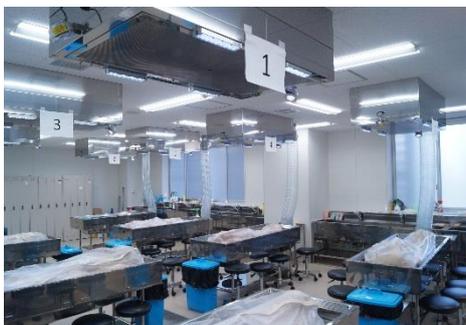
図 6 小解剖実習室

解剖実習台は以前の局所換気型からプッシュプル強制換気型に変わり、実習台から直接排気されるようになり、ホルマリンが部屋に拡散されることが少なくなった（図 6, 7）。そのため、学生が授業中に体調不良を訴えてくることも少なくなった。

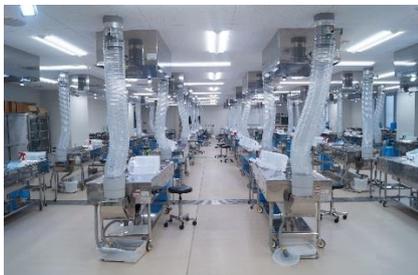
図 8 大解剖実習室

旧施設よりも実習台の数も多くなり、実習台もプッシュプル式の物を導入している。大解剖実習室は 30 台（図 8）、小解剖実習室は 8 台の解剖実習台が入っている（図 9）。吸排気口の数も以前より増え、換気効率も上がった。解剖トレーニングセミナー、サージカルトレーニング、医学部の解剖実習は大解剖実習で行われる。小解剖実習室では保健学科の解剖実習が行われる。旧施設では、ホルムアルデヒドの数値を低くするのは難しかったが、3 号館に移転してから 0.01ppm 以下に抑えることができています。

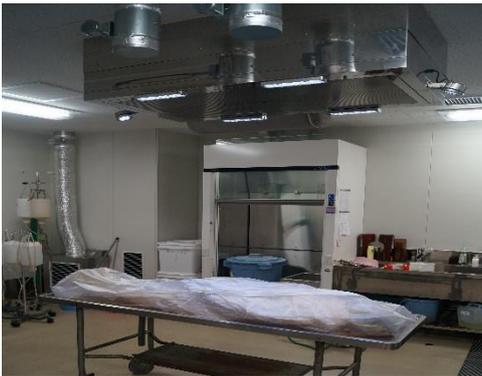
- ・処置室の作業範囲をカーテンで囲い、プッシュ装置の位置を変え airflow をコントロールした。（図 10, 図 11）
- ・給排気量を調節し、エアバランスを確認し改善した。
- ・ご献体に風が当たらないように配慮し、作業環境への放散を防ぐ。
- ・ホルマリン液を排水する専用の排水溝をドラフト内へ設置した。（図 12）
- ・ホルマリン対策をマニュアル化する。（図 13）

図 10 天井にプッシュ装置の設置

医学部 3 号館に移転後、主に献体業務が行われる処置室では換気システムが上手く作動せず、作業環境測定でホルムアルデヒドの数値が基準値を大幅に越え、処置室は第三管理区分に指定された。そのため、平成 28 年度に大規模な工事を行い、現在ホルムアルデヒドの濃度は 0.01ppm にまで下げることができた。以下に工事を行った箇所と、運用の改善点の説明を簡単におこなう。

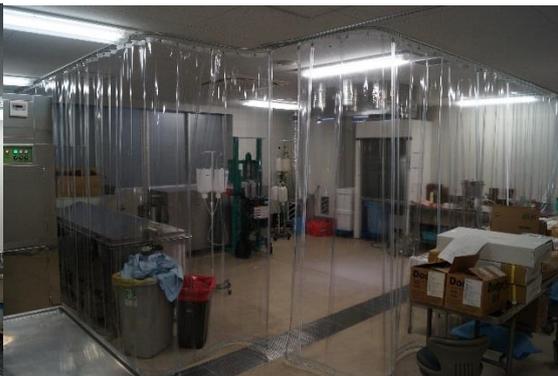
図 11 ビニールカーテンの取り付け

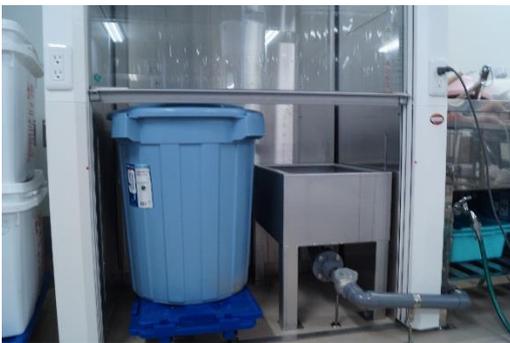
図 12 ドラフト内に排水溝を設置

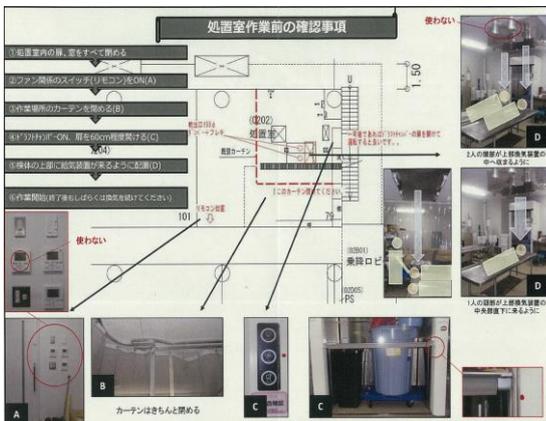
図 13 職員のマニュアル
