新人職員の技術研鑽報告

A) 装置開発技術支援室 精密加工技術グループ

概要

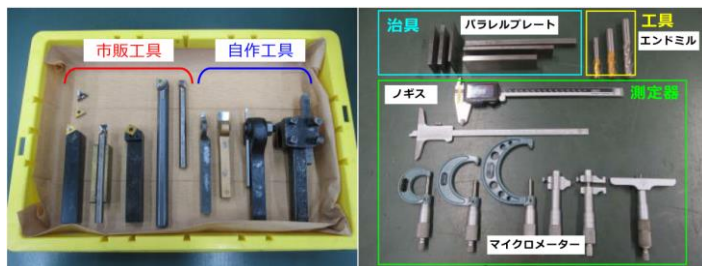
図1. 選定した工具(左)と測定器・治具(右)

始めに、資料映像を視聴し段取りを検討した。加工手順や固定方法・工具や測定器の選定を行い、特に、旋盤課題は市販工具で加工が困難な部位に対して自作工具を製作した(図1, 2)。

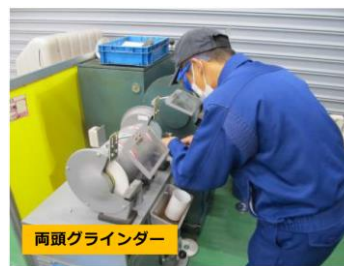
図2. 自作工具の製作の様子

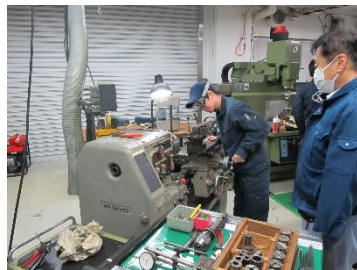
図3. 加工練習の様子

次に、ベテラン職員の指導のもと、各部の単独練習からアルミ材料での全体練習の順に加工練習を行った。ねじ切り加工では、市販のM16ボルトを見本に、市販品と同等の精度で加工できるまで練習を行った(図4)。アルミ材料での加工練習では、チャックの固定が弱いことが原因で被削物が脱落・破損してしまう失敗を経験した(図5)。これらの練習や失敗から加工の注意点や適切な切削条件などを学習し、アルミ材料において技能検定3級・2級の課題が製作できるまで技能が向上した(図3~6)。

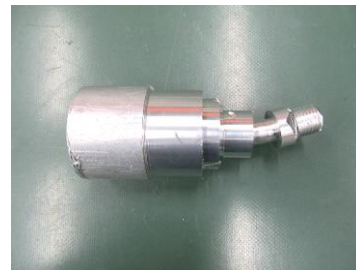
図5. チャックから脱落实破損

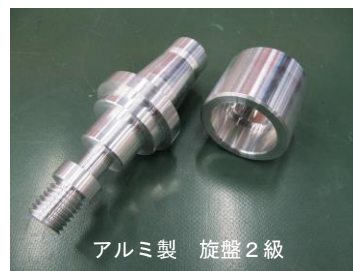
アルミ製 フライス盤2級

アルミ製 旋盤2級

図6. アルミ材料を用いた全体製作

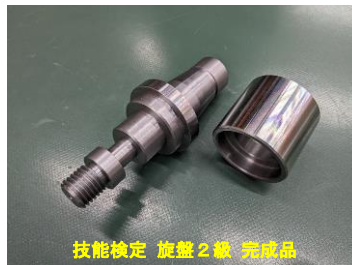
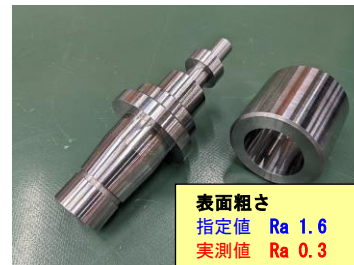
表面粗さ
指定値 Ra 1.6
実測値 Ra 0.3

図7. フライス盤課題(左)、旋盤課題(中)、旋盤課題表面粗さ追求品(右)

最後に、これまでの学びを活かして検定試験の指定材料を用いて加工を行い、旋盤・フライス盤ともに指定の寸法精度で技能検定2級課題を製作した。特に、旋盤課題は工具や切削条件を検討することで表面粗さの向上を追求し、指定以上の表面粗さを実現することができた(図7)。

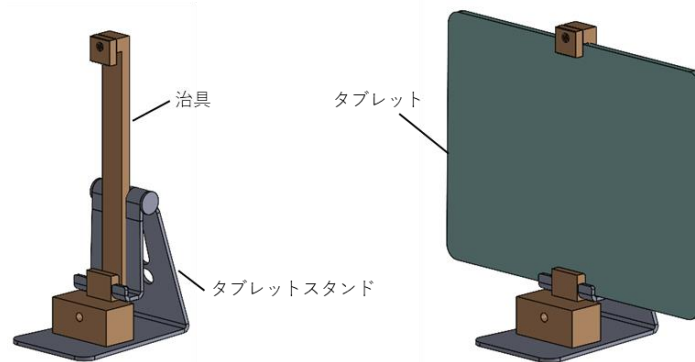
図 12. タブレット治具

被写体を撮影するタブレットを机に対して垂直姿勢で維持する治具を製作した。製作依頼の経緯として、従来のタブレット用スタンドではタブレットを傾けて使用する仕様であったため、タブレットを垂直姿勢にすると倒れてしまい、垂直姿勢の維持が不可能であった。よって、3次元CADソフトであるSolidWorks 2022を用いて1から3Dモデルを設計し、3DプリンターでPLAを造形して治具を製作した(図12)。これにより、従来のタブレット用スタンドに治具を組み合わせることで、垂直姿勢の維持を可能にすることができた。

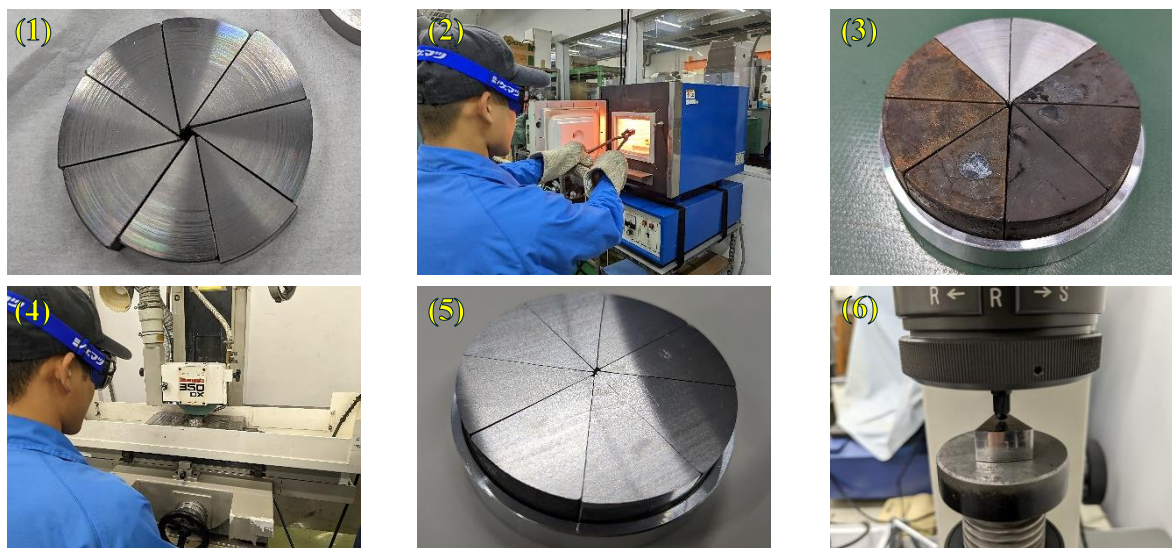
図.16 熱処理サンプルの作成

(1) 熱処理前 (2) 熱処理作業 (3) 熱処理後 (4) 研削作業 (5) 研削後 (6) ロックウェル硬さ試験

始めに、熱処理条件を検討するために熱処理サンプルを作成して試作評価を行った。同一の材料から試験片を切り出し、電気炉で焼入れ・焼戻しをしたサンプルを研削してロックウェル硬さ試験機で硬さを評価し（図16）、硬さの測定結果を図17にまとめた。

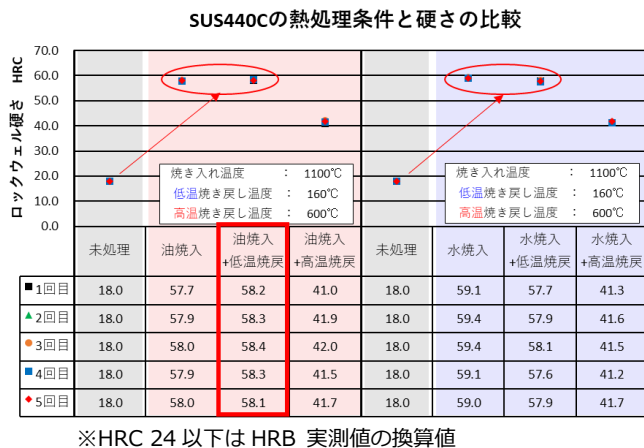
HRB	材料名		
	A2017	鋼材料	
測定回数	1回目	62.0	23.2
	2回目	71.0	25.8
	3回目	71.3	24.9
	4回目	66.1	26.2
	5回目	71.8	26.7

HRC	材料名			
	SUS304	SUS316	SUS440C 焼きなまし	
測定回数	1回目	2.2	5.1	16.0
	2回目	2.1	5.7	17.5
	3回目	1.9	3.5	17.0

HRC	材料名			
	S55C 油焼入 パラレルプレート	S55C 水焼入 パラレルプレート	SUS440C 油焼入 旧打錠機	
測定回数	1回目	35.5	55.4	56.8
	2回目	28.5	54.9	57.4
	3回目	26.2	55.0	57.2

図.17 熱処理条件とロックウェル硬さの比較(左) 材料による硬さの比較(右)

未処理条件は HRC 18 程度と低い結果に対し、焼き入れ条件では HRC 58~59 に向上した。焼き入れだけでは硬くて脆いため、焼き戻しによる韌性回復を狙った焼き入れ+焼き戻し条件では、低温条件で HRC 58 程度、高温条件では HRC 41 程度の結果であった。今回評価した 7 条件の中でも、硬さを上げつつ韌性は上げすぎず、さらに焼き割れリスク低減が期待できる「油焼き入れ + 低温焼き戻し条件」を金型の熱処理条件に決定した。新型の仕様は熱処理品とし、パンチのガイド部延長と受圧部の厚み増加により、従来の金型よりも硬くて変形に強く、金型の位置決め精度と剛性が向上する形状に改良した(図 18)。
