# カナダ・アクイストアにおける ACROSS 震源の 制御系刷新と復旧

## 1. 概要

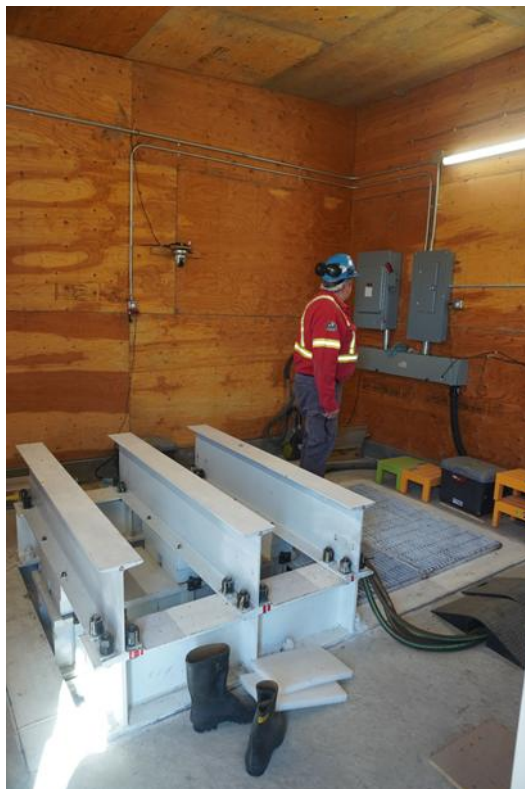
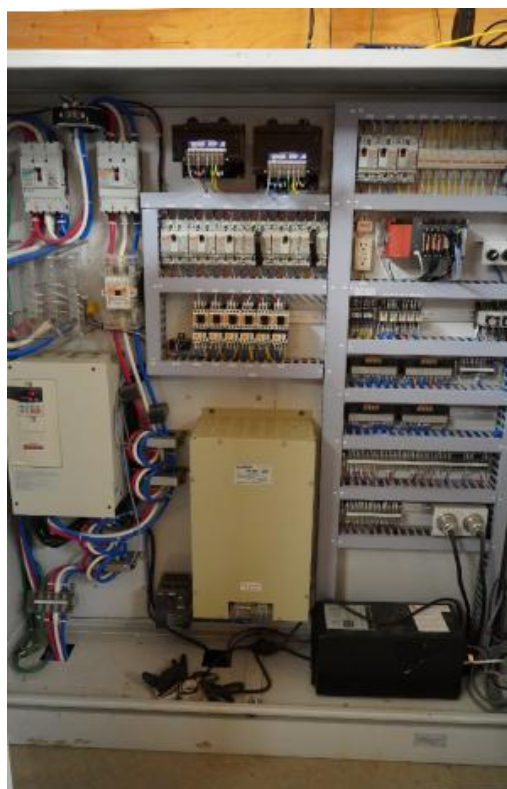
この地下約 3000m に圧入された CO<sub>2</sub> の空間的な分布状態や、それに伴う地下構造の時間変化を常時監視（モニタリング）するための要として導入されているのが、名古屋大学で発案・開発された ACROSS 震源装置である。ACROSS は、精密制御された回転型振動発生装置であり、偏心した錘をモーターで回転させることで加振力を地盤に与える。

図2 現地に設置されているアクロス（左）回転部分（右）既存制御装置

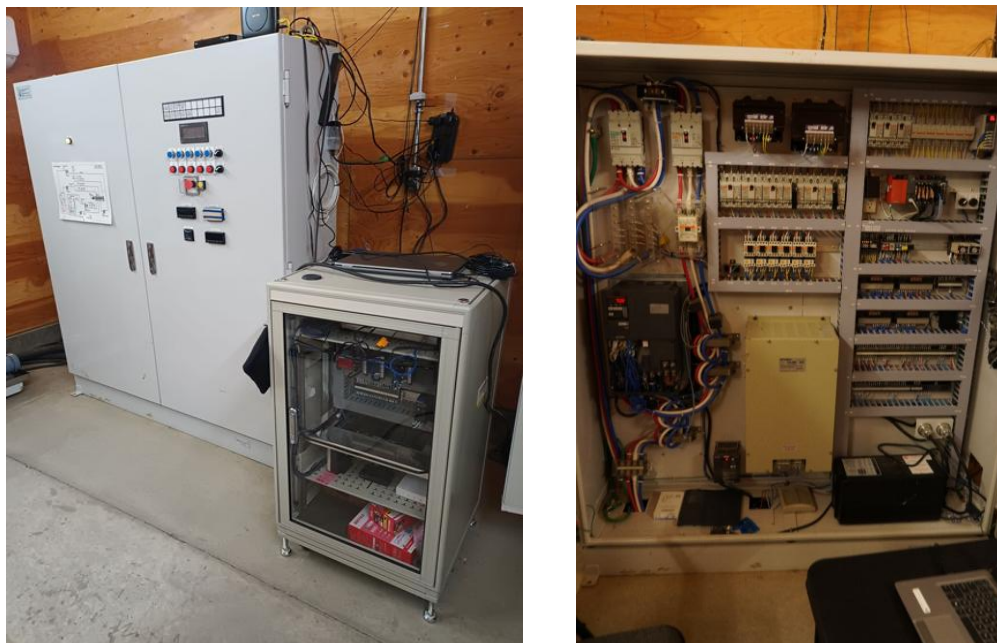
図 3 接地した新型制御装置（左）とインバーターを置き換えた既存制御盤（右）

- I. インバーターの最新モデルへの更新：不具合を繰り返していた旧型インバーターを、最新モデルのインバーターへと更新した。（図 3）
- II. パルス変換ボードの作成と設置：新型インバーターを組み込む過程で、周波数出力がパルス仕様に変更されていることが判明したため、現地にて急遽パルス変換ボードを作成・設置し、信号の整合性を確保した。
- III. 制御中枢の刷新（名大製 FPGA の導入）：故障が発覚した旧制御装置をシステムから切り離し、名古屋大学で独自に開発した FPGA 搭載型の新型制御装置へと置き換えた。
- IV. PLC プログラムの改良：既存基板側の PLC に残されたコードを解析し、新システム（名大製 FPGA および新型インバーター）の仕様に合わせて I/O の再割り付けとプログラムの最適化を実施した。
- V. 錘の位置調整：ハードウェアとソフトウェアの通信が確立した後、モーターの回転と回転錘の物理的な位置関係の再調整を行った。
