模型を使った木造住宅の耐震性能の比較

○青木延幸、平塚義正、長嶋宏弥、藤原賢司
工学系技術支援室 環境安全技術系

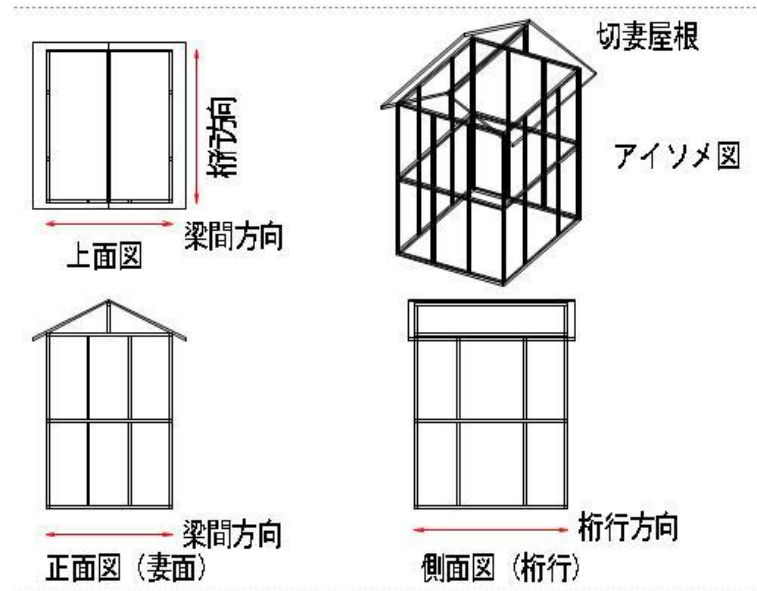
図2 モデル木造軸組工法の概要

研修で用いたモデルは、木造軸組工法の部材のうち構造に必要な最小限のもので構成されているのかを説明したものです。

このモデルは、筋交いが入っていない状態のもので、筋交いとは斜めに入れられる補強部材で、筋交いを適切に配置することにより、構造を強くすることができます。

ご存じの方が多いと思いますが、建物の四隅に通し柱が入っていないモデルですが、関係法令で以下の条文があるため、通し柱が使われていない建物が多くなっています。

屋根の最上部に入っている部材は棟木（むなぎ）と呼ばれ、上棟式はこの部材が取り付けられたときに棟梁が安全を祈願するために行われます。この部材に平行な部材は桁で、桁行方向、垂直な部材は梁で、梁間方向と呼ばれます。

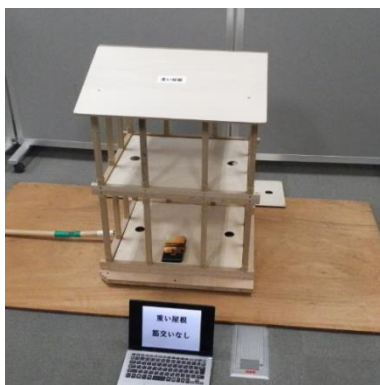
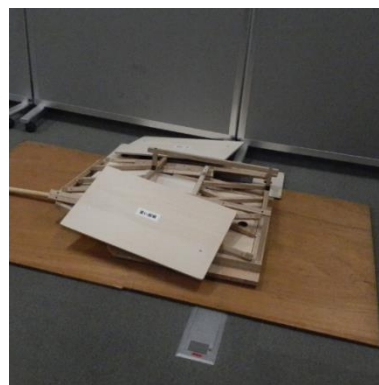
○重い屋根 筋交いなし

写真1 加振前

加振後

重い屋根は真下に倒壊、軽い屋根は倒壊した方向に落下した。

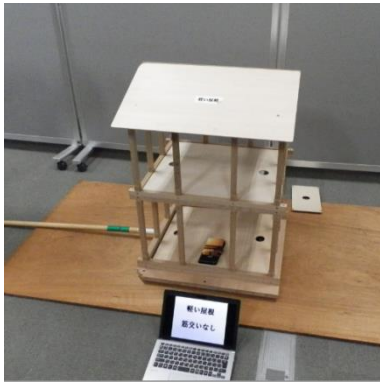
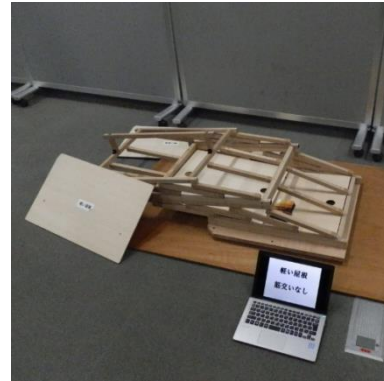
○軽い屋根 筋交いなし

写真2 加振前

加振後

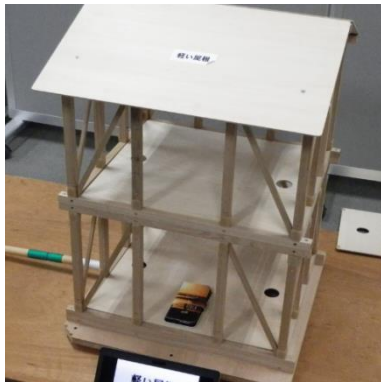
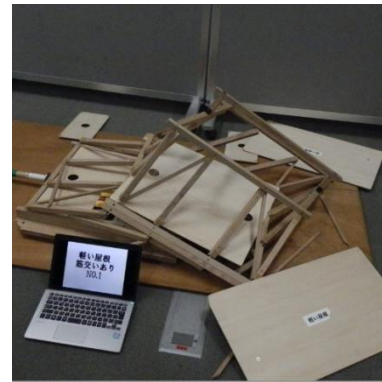
○適切にバランスの良い筋交いあり

写真3 加振前

加振後

写真3でも倒壊に至るまで強い加振が必要であった。

写真3は台車が持ち上がったときに倒壊。

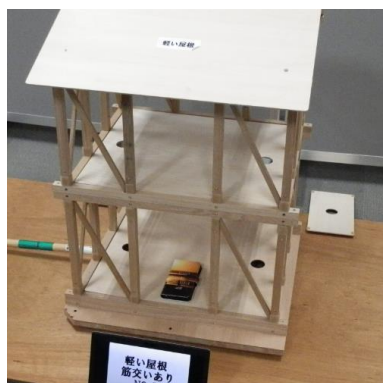
○筋交いの入れ方が不適切な場合

写真 5 加振前

加振後

筋交いの入れ方が不適切で特定の方向の力に対して弱い構造。

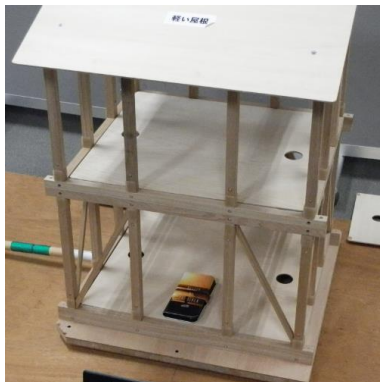
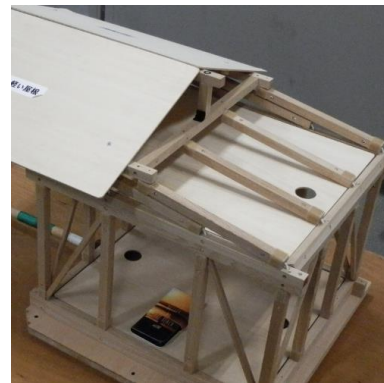
○ 2 階に筋交いが無い

2 階の全ての壁に大きな開口をもうけた場合に相当します。展望室、温室を 2 階に取った建物を想定しています。

写真 8 加振前

加振後

揺れが大きい 2 階に力に対抗する外壁量が無いため 2 階があつという間に崩れました。2 階倒壊時の力がかかっても 1 階は持ちこたえました。日当たりや眺望を望むのであればやはり補強が必要です。
